**CATÀLEG I PLA ESPECIAL DE PROTECCIÓ DEL PATRIMONI  
ARQUITECTÒNIC I ARQUEOLÒGIC DE CALAFELL**

Es tracta de les restes d'una antiga torre de vigilància, situada al cim de la muntanya del Comú, que domina la costa des de Cubelles a Torredembarra. La torre és de planta rectangular amb els extrems semicirculars. Les seves mides aproximades són 6,9 m per 5 m, i només es conserva una alçada d'uns 70 cm.

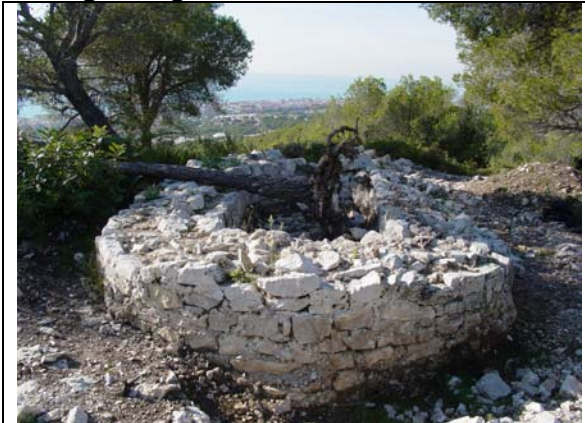
**Fotografia general**

Maçoneria feta amb una roca calcària del Cretaci, compacta i microcristal·lina, unida amb morter de calç i arena. El morter està perfectament carbonatat.

Molt deficient (en ruïnes).

Cal eliminar la vegetació existent i consolidar les restes de la torre amb morter de calç hidràulica natural i àrids seleccionats.
